## BAB IV DISKUSI

### 4.1 Latar Belakang

Gambar 4.1 Detail ilustrasi *smart ankle pants style 3xxx025G*

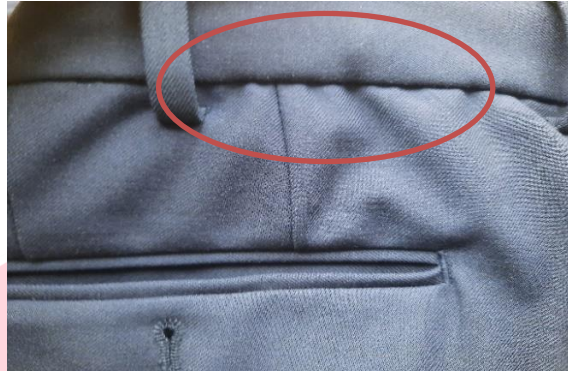
Gambar 4.2 *Defect puckering waistband*

dan lain sebagainya. *Defect puckering* masuk ke tiga top *defect* dengan jumlah penemuan tertinggi dibandingkan dengan *trimming* dan *pleat* yang juga termasuk ke dalam tiga top *defect*. *Defect puckering* terjadi di bagian *join waistband* yang dapat dilihat pada gambar 4.2 berikut.

pihak *buyer* karena dapat mengurangi nilai estetika produk. *Defect puckering* ditemukan dibagian *waistband*.

c. *Handling* operator tidak stabil  
Operator menarik kain saat *join waistband* karena tanda kapur tidak ketemu sehingga ujung *body* dan ujung *waistband* panjangnya berbeda, yang akhirnya operator menarik panel *body* untuk disama ratakan dengan panel *waistband*, yang menyebabkan *defect puckering*.

Permasalahan yang disebabkan dari mesin yaitu *tension* benang terlalu kencang karena pemutaran *tension* yang dilakukan oleh operator sehingga menghasilkan jahitan puckering pada waistband.

Berdasarkan tabel saran perbaikan pada permasalahan *puckering waistband*, dapat disimpulkan bahwa faktor yang paling menghambat dalam proses produksi disebabkan oleh faktor manusia (*Man*). permasalahan utama terjadi karena operator menarik kain saat proses *join* panel *waistband* dan panel *body*. Panjang antara ujung panel *waistband* dan panel *body* berbeda karena di awal operator tidak memperhatikan tanda kapur yang terdapat pada panel *waistband* dan panel *body*. Hal ini menyebabkan hasil jahitan menjadi tidak rata sehingga menimbulkan *puckering*.

| No | Faktor | Penyebab | Solusi |
|---|---|---|---|
| | | <i>Handling</i> operator tidak stabil | operator harus lebih memperhatikan setiap tanda kapur yang terdapat pada panel <i>body</i> dan panel <i>waistband</i> yang kemudian diberi jahitan bantu terlebih dahulu supaya di ujung panel <i>waistband</i> dan panel <i>body</i> ketemu. |

Untuk mengatasi permasalahan tersebut, operator diberi pengertian mengenai pentingnya kualitas produk terhadap hasil jahitan dan operator harus lebih memperhatikan setiap tanda kapur yang terdapat pada panel *body* dan panel *waistband* yang kemudian diberi jahitan bantu terlebih dahulu supaya di ujung panel *waistband* dan panel *body* bisa ketemu. Dengan adanya pemahaman ini, diharapkan operator menjadi lebih teliti dan sadar bahwa setiap langkah dalam proses menjahit memiliki dampak besar terhadap kualitas produk jadi atau produk akhir. Selain itu, pemberian jahitan bantu dapat menjadi panduan agar posisi kain tidak bergeser dan hasil jahitannya terlihat rapi. Pendekatan ini diharapkan dapat mencegah defect sejak awal proses, sesuai dengan prinsip *zero defect* yang diterapkan di perusahaan.

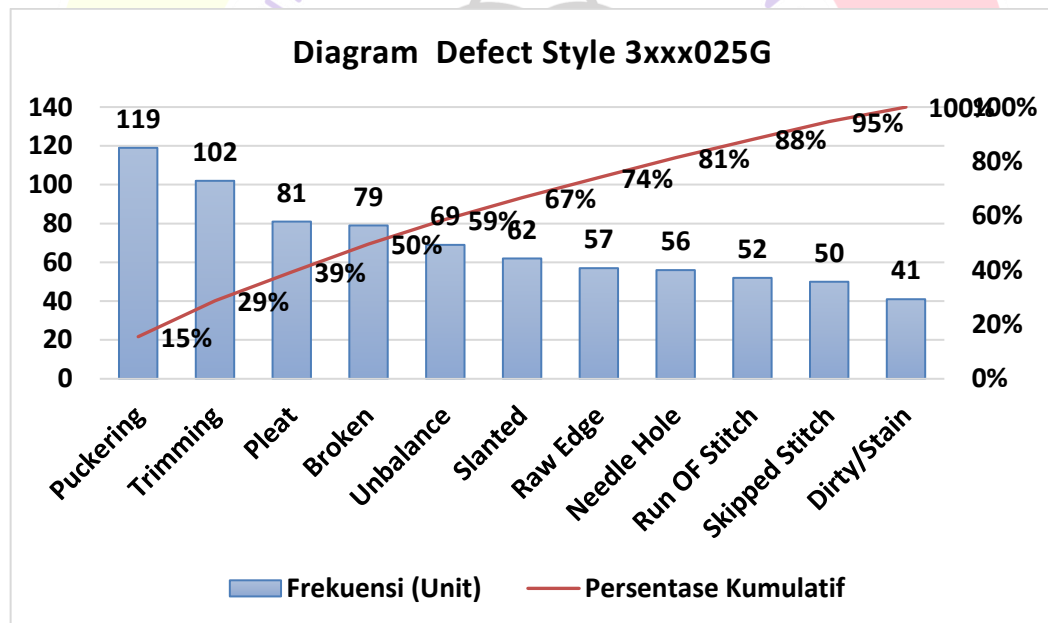
Gambar 4.3 Diagram *defect style* 3xxx025G

Berdasarkan diagram diatas didapatkan masalah terbesar atau 3 top *defect* yaitu:

Dari ketiga *defect* tersebut dapat disimpulkan bahwa *defect* yang paling sering ditemukan pada saat dilakukan proses pengecekan oleh QC *endline* yaitu *defect puckering* dengan total jumlah selama 5 hari sebanyak 119 pcs celana.

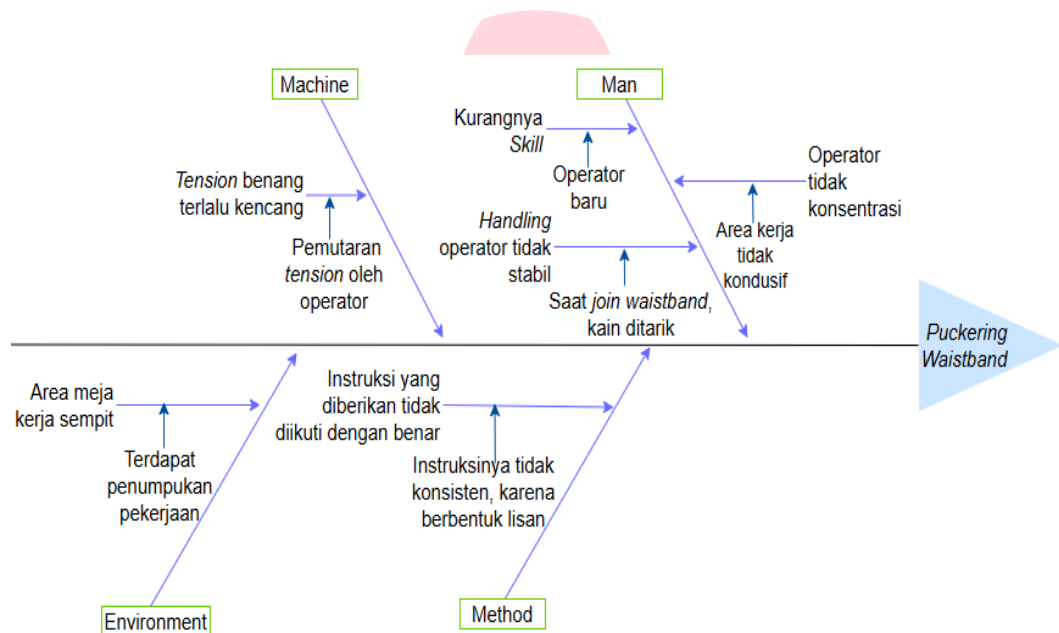
Gambar 4.4 Diagram *fishbone*

Analisis penyebab permasalahan *defect puckering waistband* dapat diuraikan sebagai berikut:

- a. Kurangnya *skill* operator

*Skill* yang dimiliki operator masih kurang karena operator tersebut masih baru sehingga belum memiliki *skill* seperti operator yang sudah lama bekerja di industri garmen, operator baru merasa kesulitan saat harus mengerjakan proses jahit rumit yang termasuk dalam bagian *critical* karena belum terbiasa dan belum paham cara kerjanya.

b. Operator kurang konsentrasi  
Operator kurang konsentrasi saat mengerjakan proses bagiannya karena area kerja tidak kondusif sehingga terjadi kesalahan dalam proses jahit yang menyebabkan puckering.

Instruksi yang diberikan tidak diikuti dengan benar disebabkan instruksinya tidak konsisten karena berbentuk lisan sehingga kata – kata yang disampaikan oleh SPV tidak selalu sama saat diulangi.

Area kerja sempit dikarenakan terdapat tumpukan barang yang sedang dikerjakan, sehingga ruang gerak operator menjadi terbatas dan proses kerja yang dilakukan operator menjadi kurang nyaman.

| No | Faktor | Penyebab | Solusi |
|---|---|---|---|
| 1 | <i>Man</i> | Kurangnya <i>skill</i> operator | Operator dilatih dan selalu dipantau sampai operator tersebut bisa mengerjakan proses bagiannya yang dikerjakan dengan lancar dan benar. Untuk operator yang sudah lama dengan proses yang sama bisa membantu operator yang masih baru karena terdapat tumpukan panel yang belum bisa maju ke proses selanjutnya. |

| No | Faktor | Penyebab | Solusi |
|---|---|---|---|
| | | Operator tidak konsentrasi | diberi waktu istirahat sebentar dengan diadakannya senam peregangan yang diikuti seluruh karyawan sehingga operator yang masih baru bisa mengembalikan konsentrasinya dan mengerjakan proses bagiannya dengan fokus. |
| 2 | <i>Machine</i> | Tension benang terlalu kencang | memanggil mekanik untuk memperbaiki mesinnya, memanggil <i>technical</i> untuk <i>trial</i> ke panelnya, dan memanggil QC <i>inline</i> untuk cek kualitas hasil jahitan setelah mesin diperbaiki oleh mekanik. |
| 3 | <i>Method</i> | Instruksi yang diberikan tidak diikuti dengan benar | Operator dilatih dan lebih di perhatikan oleh supervisor sampai operator bisa mengikuti instruksi yang diberikan. |
| 4 | <i>Environment</i> | Area kerja sempit | Dengan mengatur posisi operator sebagaimana mestinya dan memberikan pengertian untuk memahami kondisi yang ada agar operator merasa nyaman dan bisa melanjutkan pekerjaannya dengan maksimal. |
